МАТЕРИАЛЫ ПО АРХЕОЛОГИИ РОССИИ,

П. П. Покрышкинъ.

ОТЧЕТЪ  
О КАПИТАЛЬНОМЪ РЕМОНТЪ  
СПАСО-НЕРЕДИЦКОЙ ЦЕРКВИ

въ 1903 и 1904 годахъ.

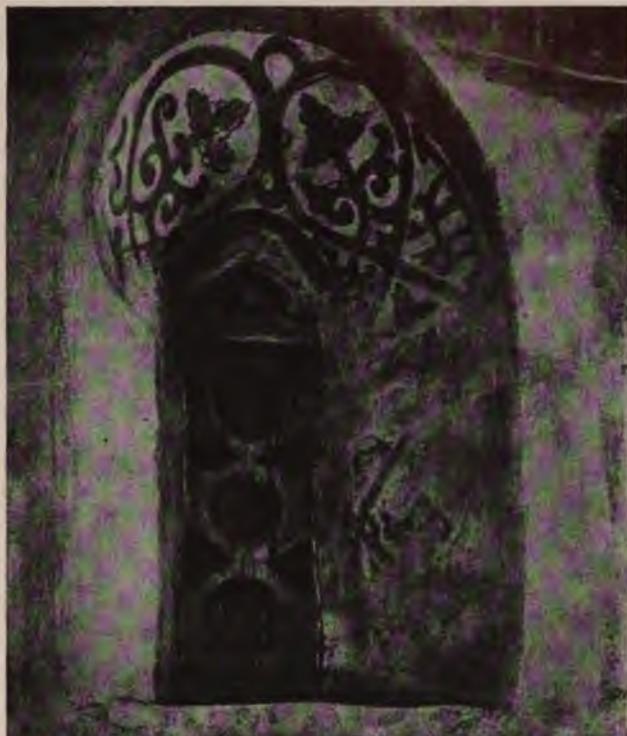
Рис. 8.

Рамы въ окнахъ сдѣланы деревянныя по древнему образцу (рис. 8 по фотогр. снимку Барщевскаго). Впрочемъ допущено слѣдующее отступленіе: каждая новая рама представляетъ изъ себя 2 древнихъ, сложенныхъ вмѣстѣ спинами. Это отступленіе отъ древней формы вызвано: 1) недостаткомъ средствъ на устрой-

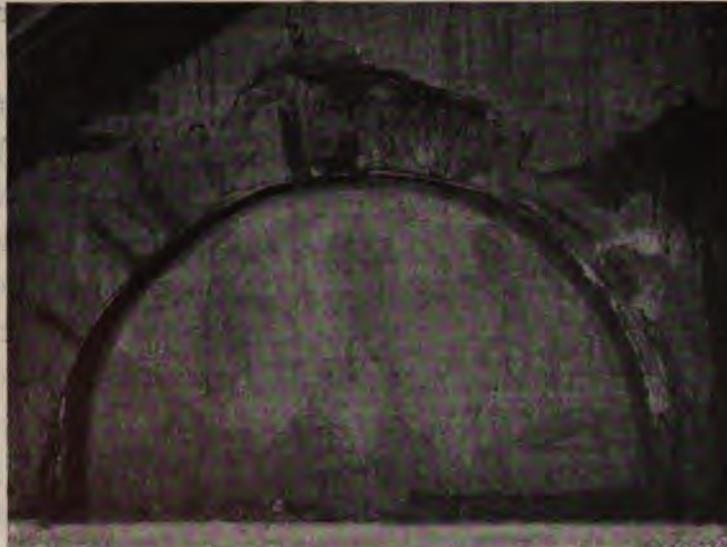
Рис. 10.

слоемъ, очень тонкимъ, слѣдя  
всѣмъ неправильностямъ кладки;  
оттого во многихъ мѣстахъ—  
кажу ща я ся отщущенность фре-  
сокъ. Тамъ, гдѣ на аркахъ шту-  
катурка отпала (напр. надъ хорами  
въ сѣверномъ концѣ ихъ и надъ  
западнымъ входомъ ихъ), онѣ  
имѣютъ видъ, будто сложены  
изъ кирпичей, между которыми  
швы толще кирпича разъ въ  
7—9, такъ какъ камни закрыты  
известью (рис. 10). Точно такое  
же явленіе наблюдается въ св.

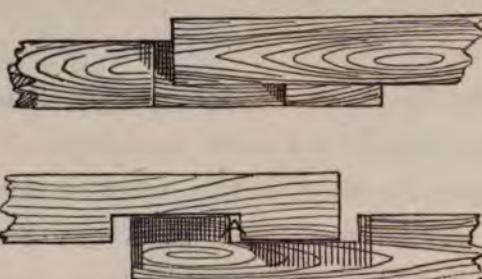
Рис. 12.

Вся церковь была связана дубовыми связями; теперь совершенно сгнили тѣ

изъ нихъ, которые заложены въ стѣнахъ; у тѣхъ же связей, которые были на виду (нѣкоторыя остались еще и теперь), сильно сгнили концы, задѣянные въ стѣны; эти связи помошью известнаго у плотниковъ соединенія «зубомъ» скрѣплялись съ заложенными вдоль стѣнъ. Одно такое продольное соединеніе «зубомъ» извлечено изъ кладки почти въ цѣломъ

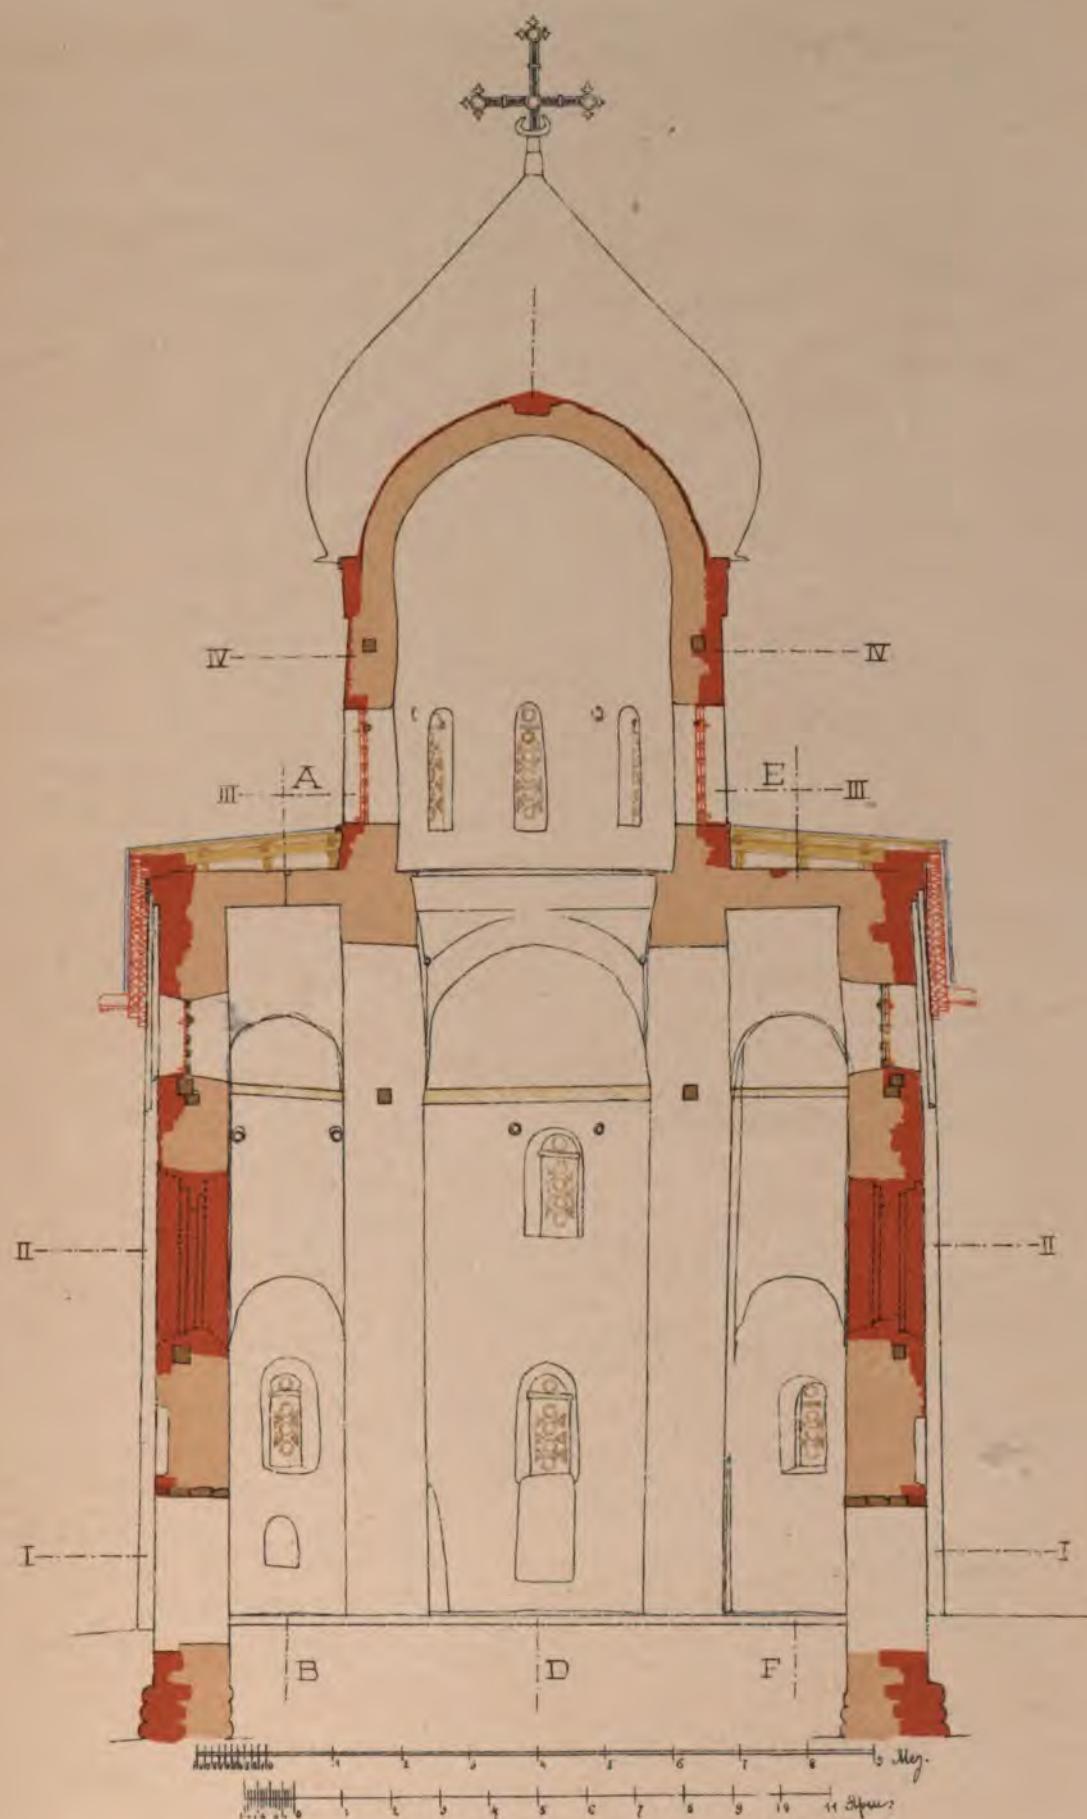
Табл. VII.

РАЗРЪЗЪ ПО О - Д.

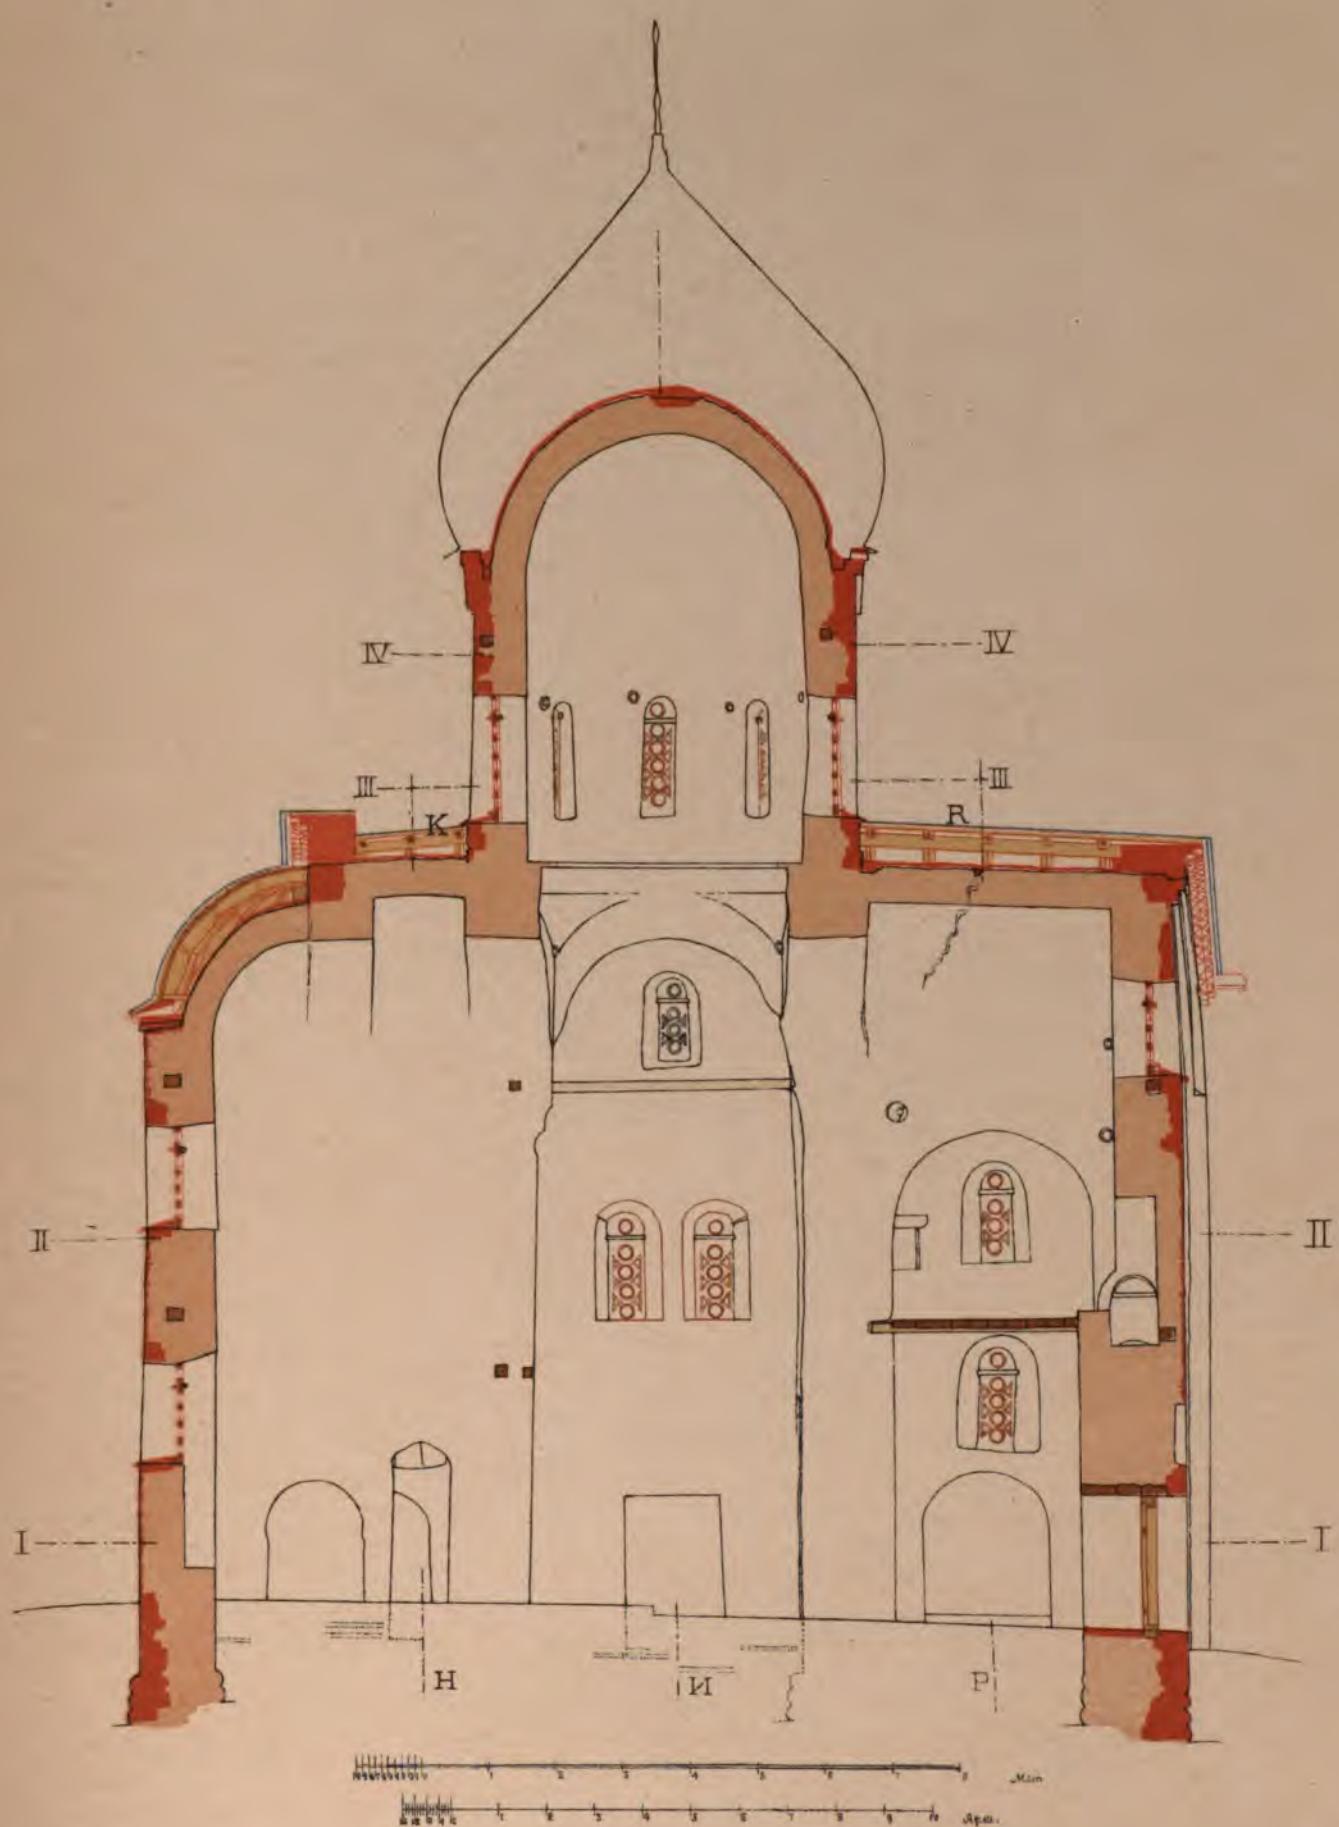
Табл. VIII.

РАЗРЪЗЪ ПО В-А.

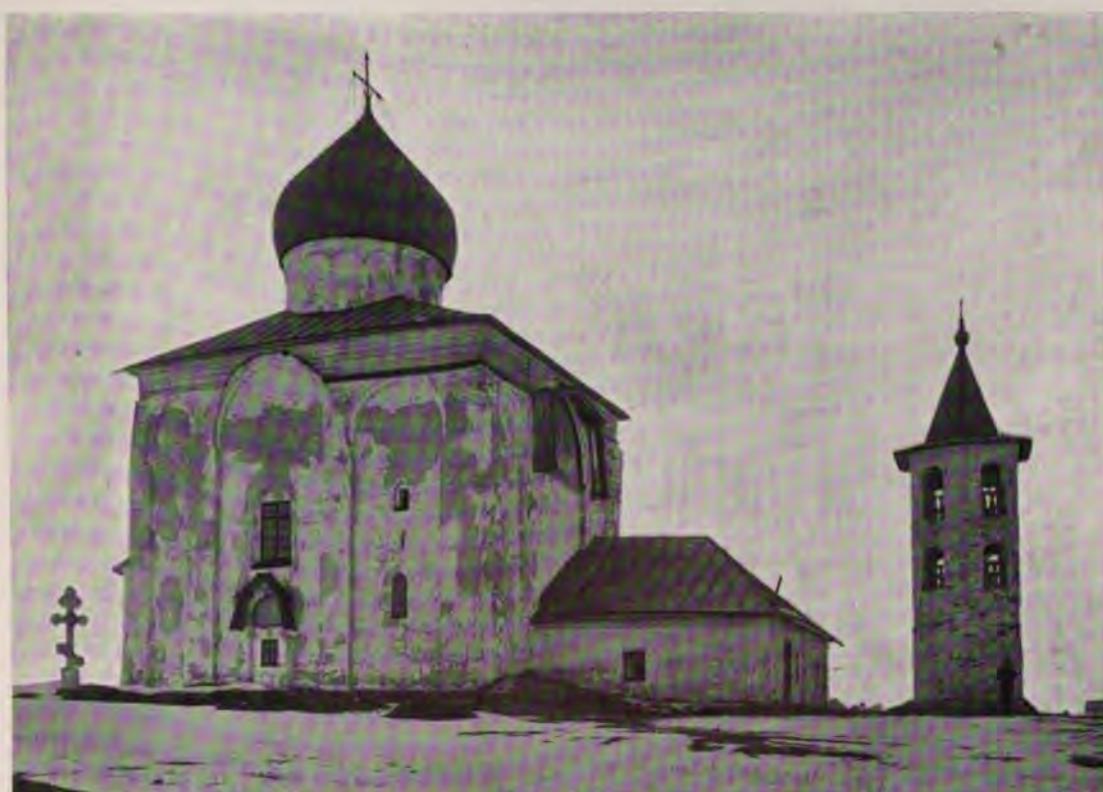
Съверный фасадъ до ремонта (мартъ 1903).

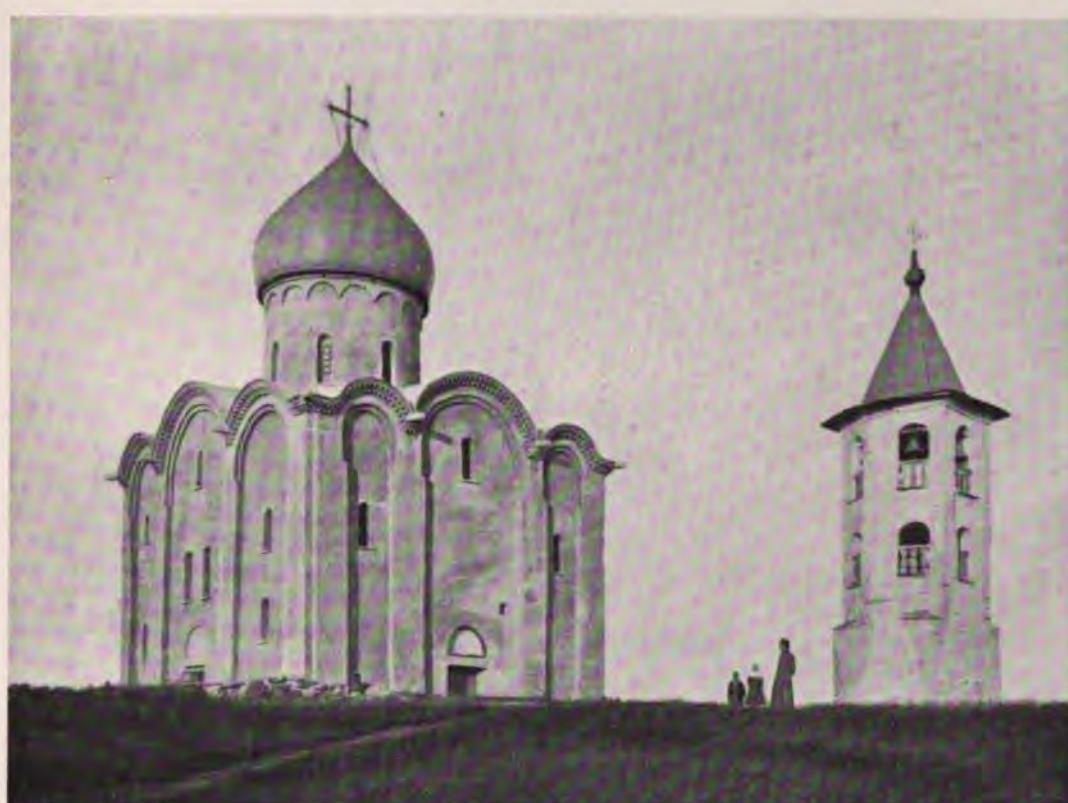
Видъ съ съверо-западной стороны послѣ ремонта.

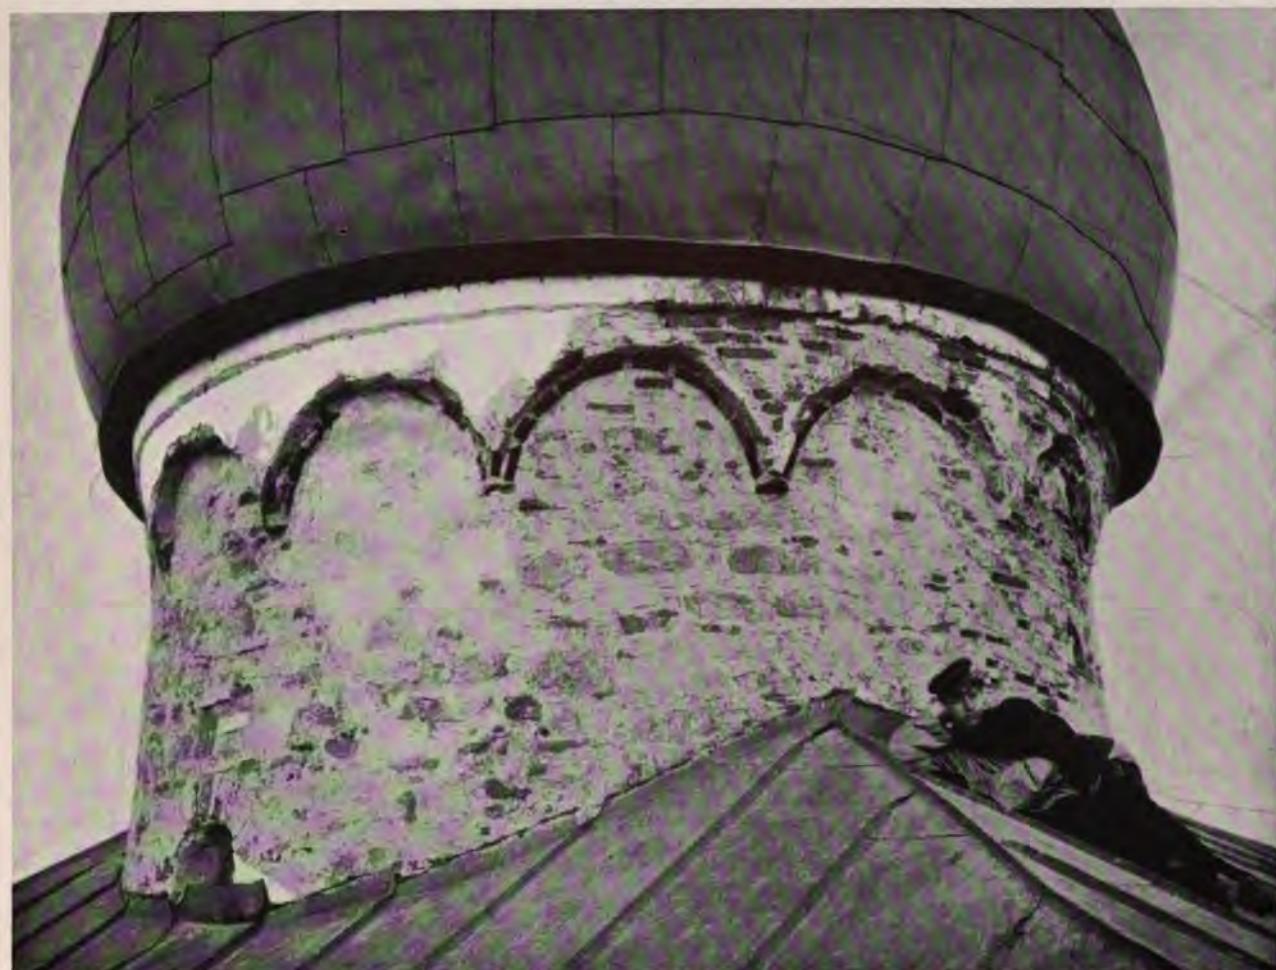
Купольный барабанъ съ сѣверо-западной стороны (лѣтомъ 1903 г.).

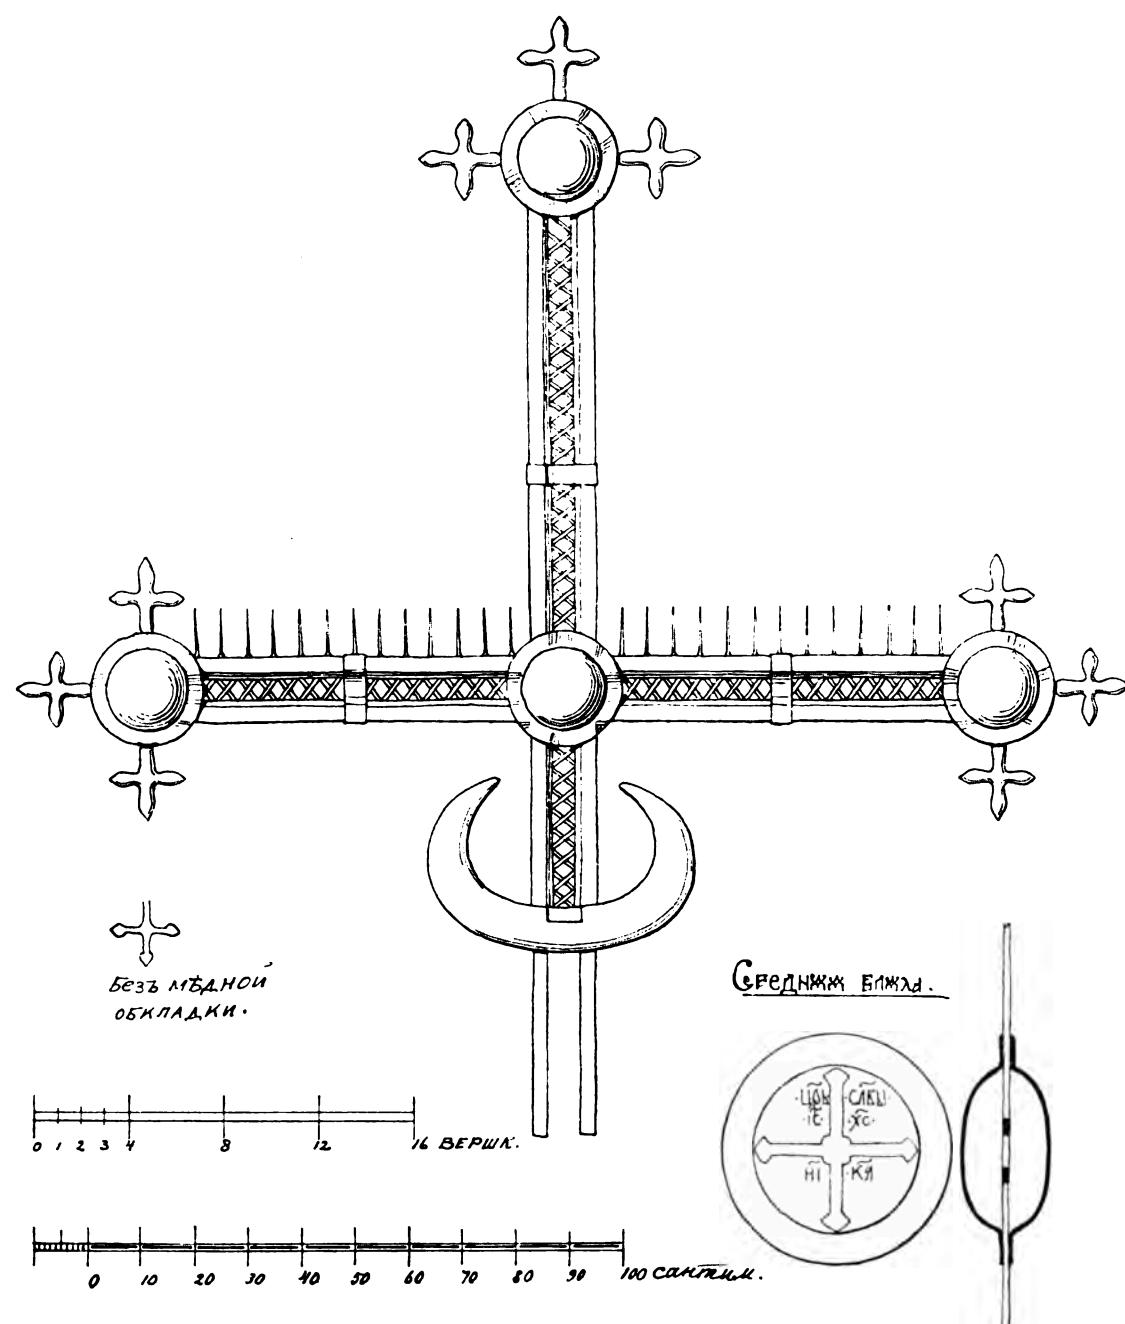
Крестъ на куполъ (общій видъ и детали).

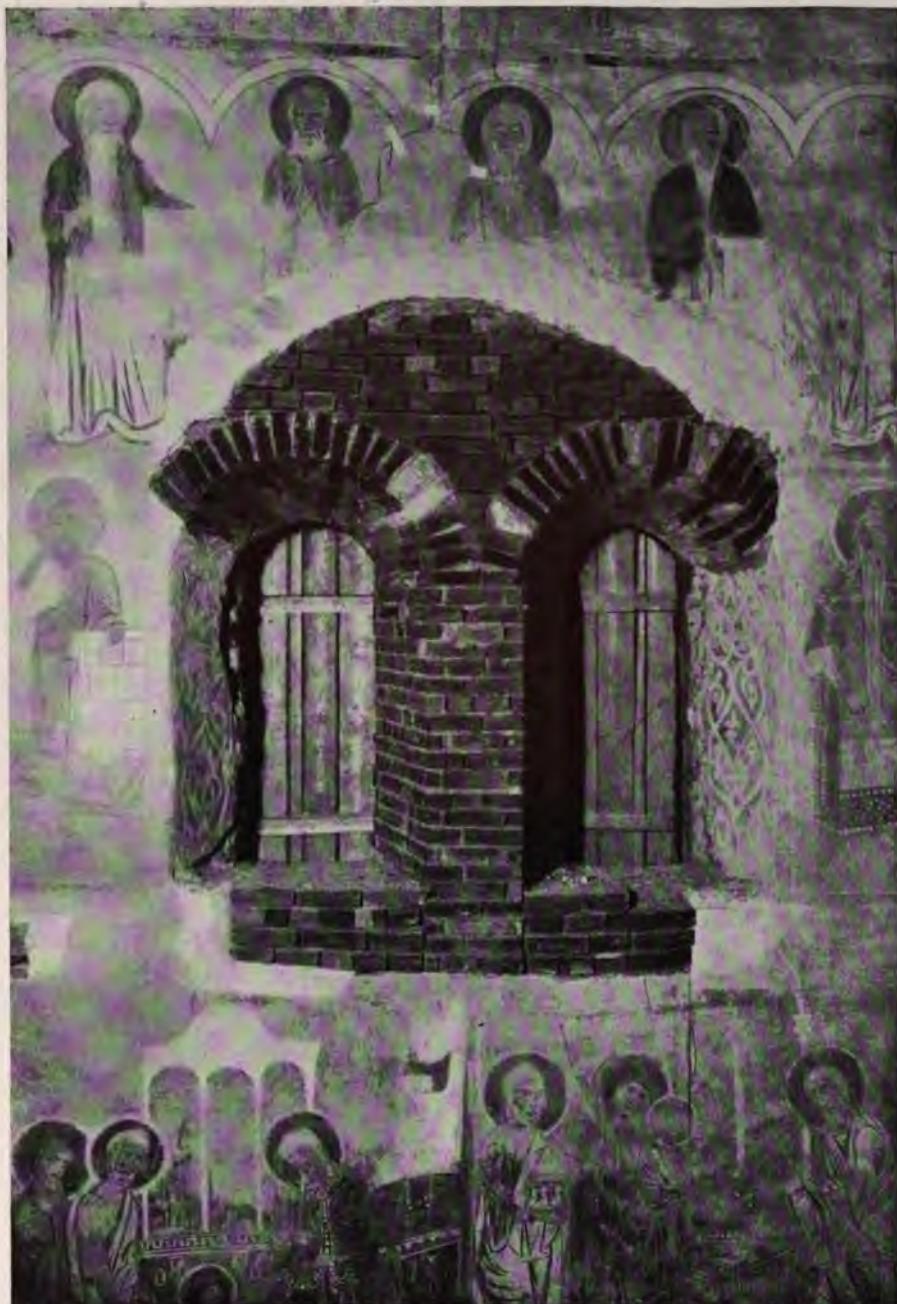
*Табл. XXII.*

Реставрація двухъ оконъ на съверной сторонѣ вмѣсто одного  
большого.

же византійскаго окна между двумя меньшими съ перемычками на колонкахъ можетъ имѣть мѣсто лишь въ тимпанахъ арокъ; и наконецъ въ новгородскихъ церквяхъ мы не имѣемъ подобныхъ примѣровъ<sup>1)</sup>). Фрески при этомъ остались совершенно неповрежденными (см. табл. XXII и рис. 3—5).

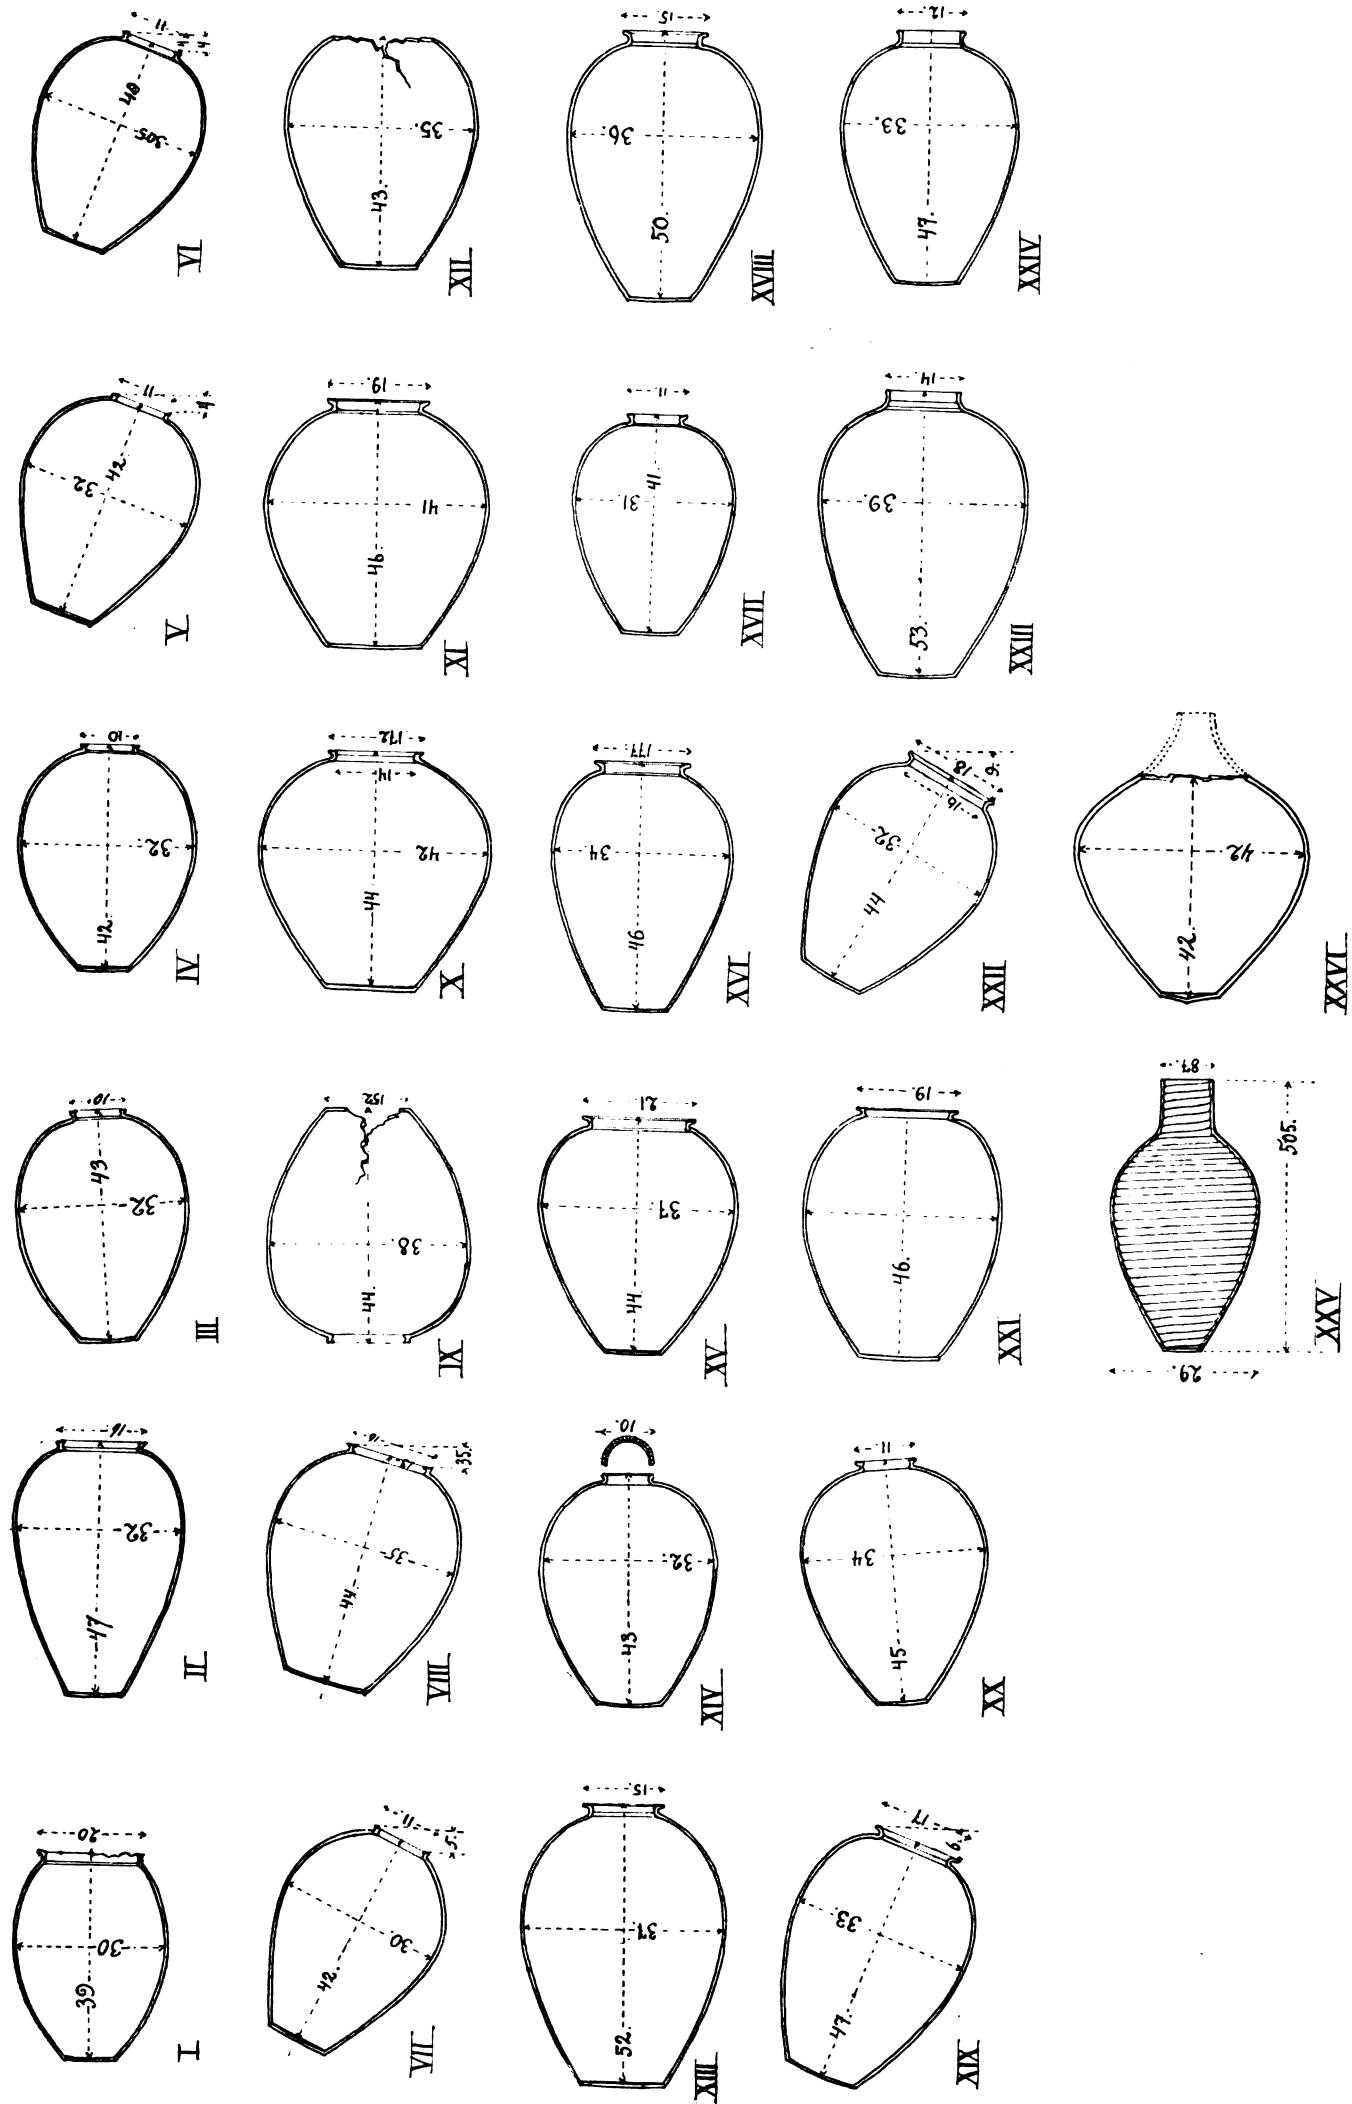
Голосники.

(Размеры въ сантиметрахъ. 1/15 Н. В.).
